Posibles problemas y sus causas en el equipo de soldadura

Información general

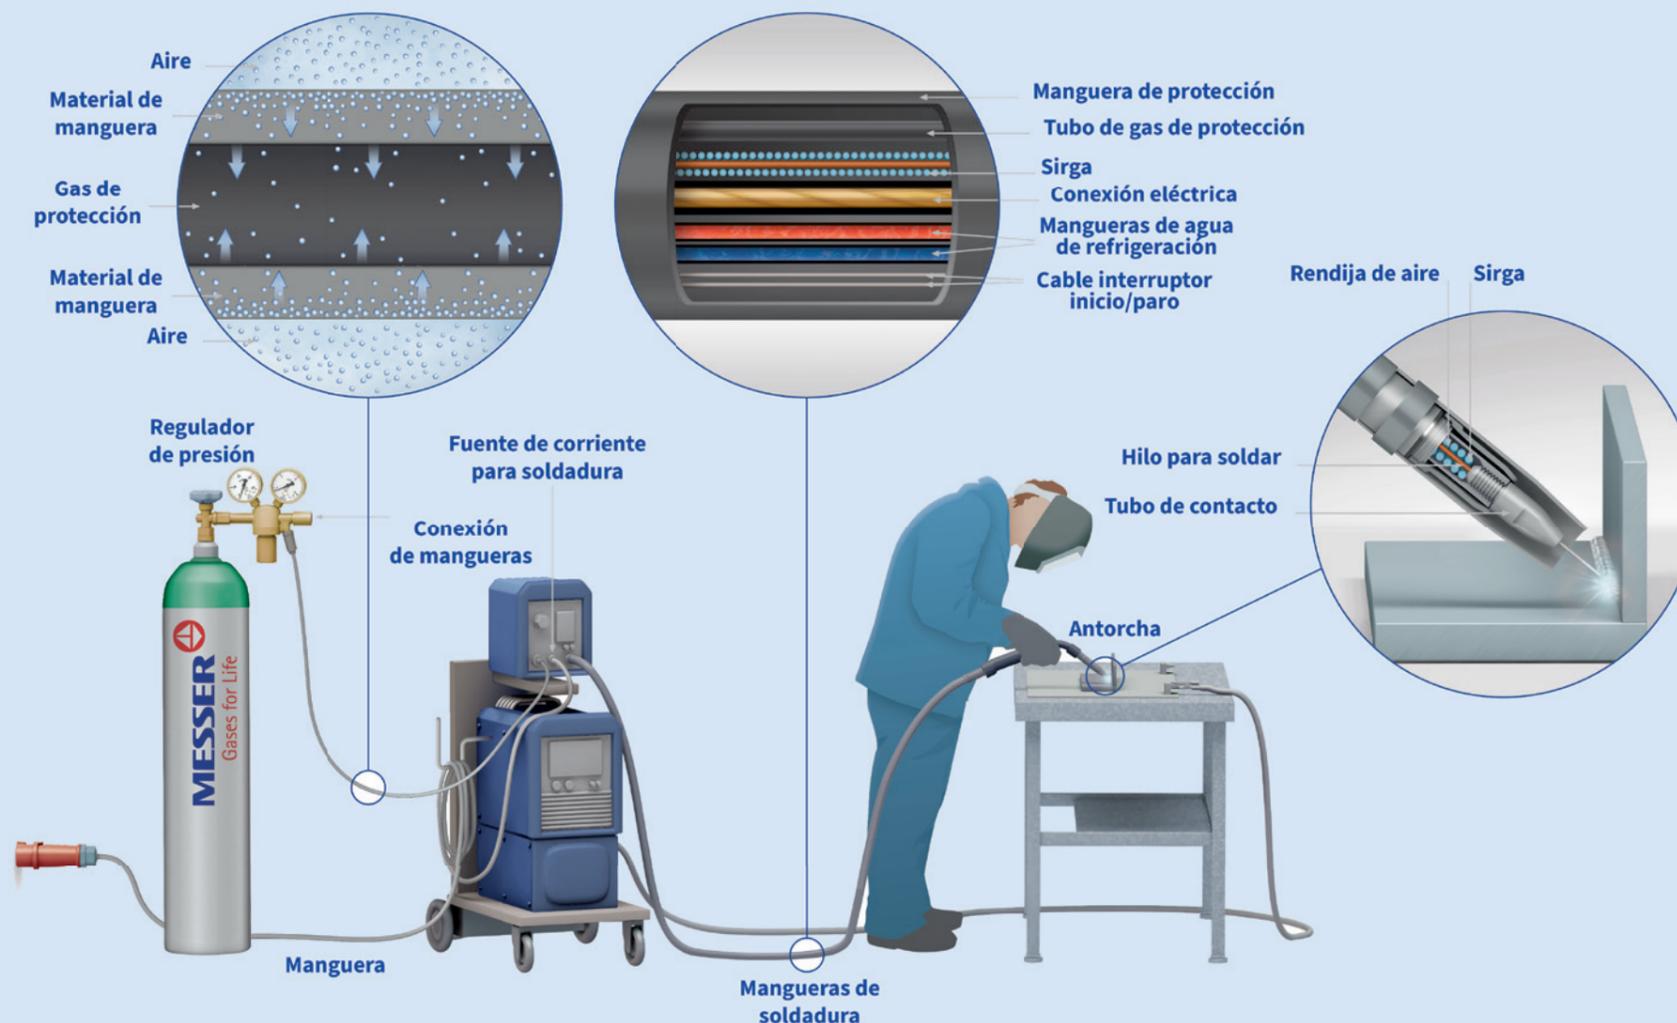
3 Mangueras de gas

4 Fuente de corriente para soldadura

5 Mangueras (sirgas) de soldadura

1 Regulador de presión

2 Conexión de mangueras

6 Antorcha
